景旺电子科技（龙川）有限公司
土壤污染隐患排查与
土壤环境自行监测调查报告

深圳市政研检测技术有限公司

2021年11月

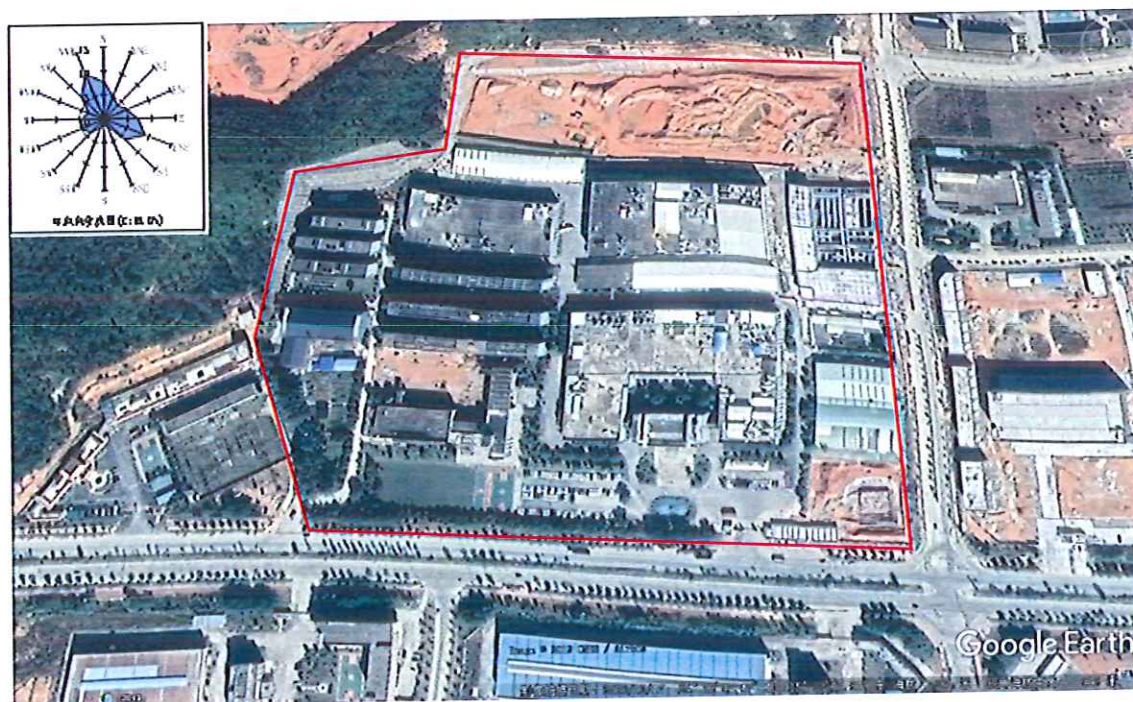
图 2.2-5 景旺电子科技（龙川）有限公司卫星影像图（2018 年 12 月 17 日拍摄）

从图 2.2-5 可以看出,2020 年 12 月场地内改扩建项目已基本竣工并进入试生产,场地南临 205 国道,与龙川华天成新能源科技有限公司和龙川天仕达新能源设备有限公司相望,东南侧为广东南帆电器有限公司,北面为空地,西面为变电站和山地,东侧为景旺大道和龙川宗德电子科技有限公司,东北侧为龙川县滨海外添加剂有限公司。

变化:与 2013 年相比,地块隔 205 国道南边的龙川华天成新能源科技有限公司和龙川天仕达新能源设备有限公司已建成,东南侧已建成广东南帆电器有限公司、东侧由原来空地建成龙川宗德电子科技有限公司、广东南帆电器有限公司。

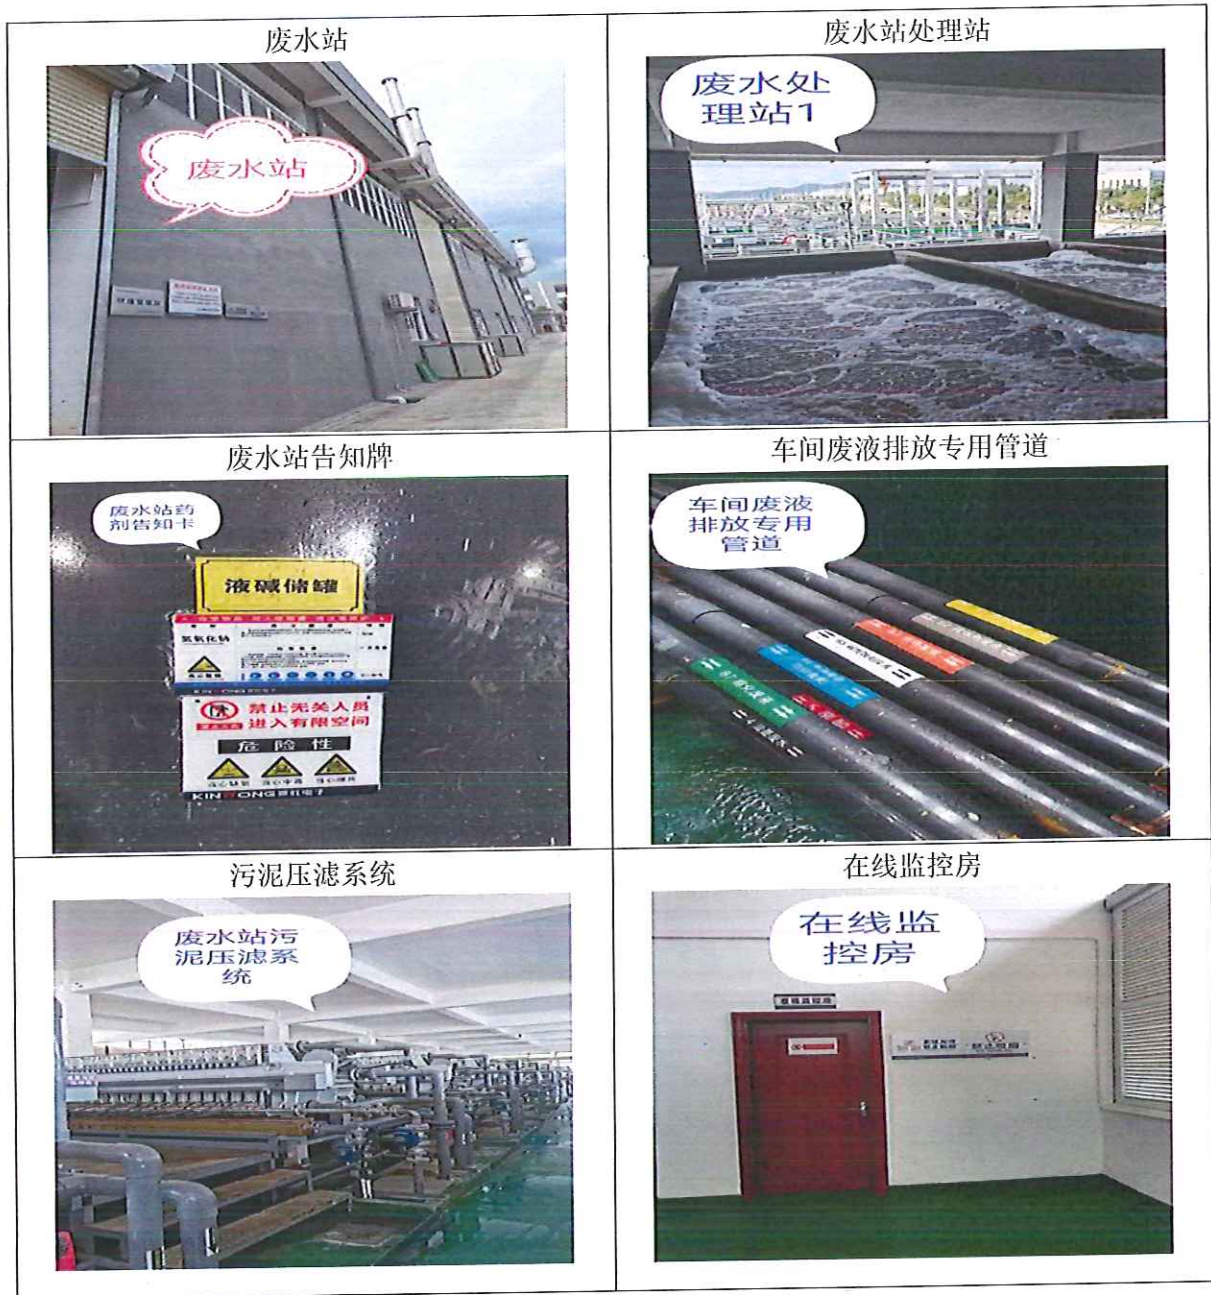
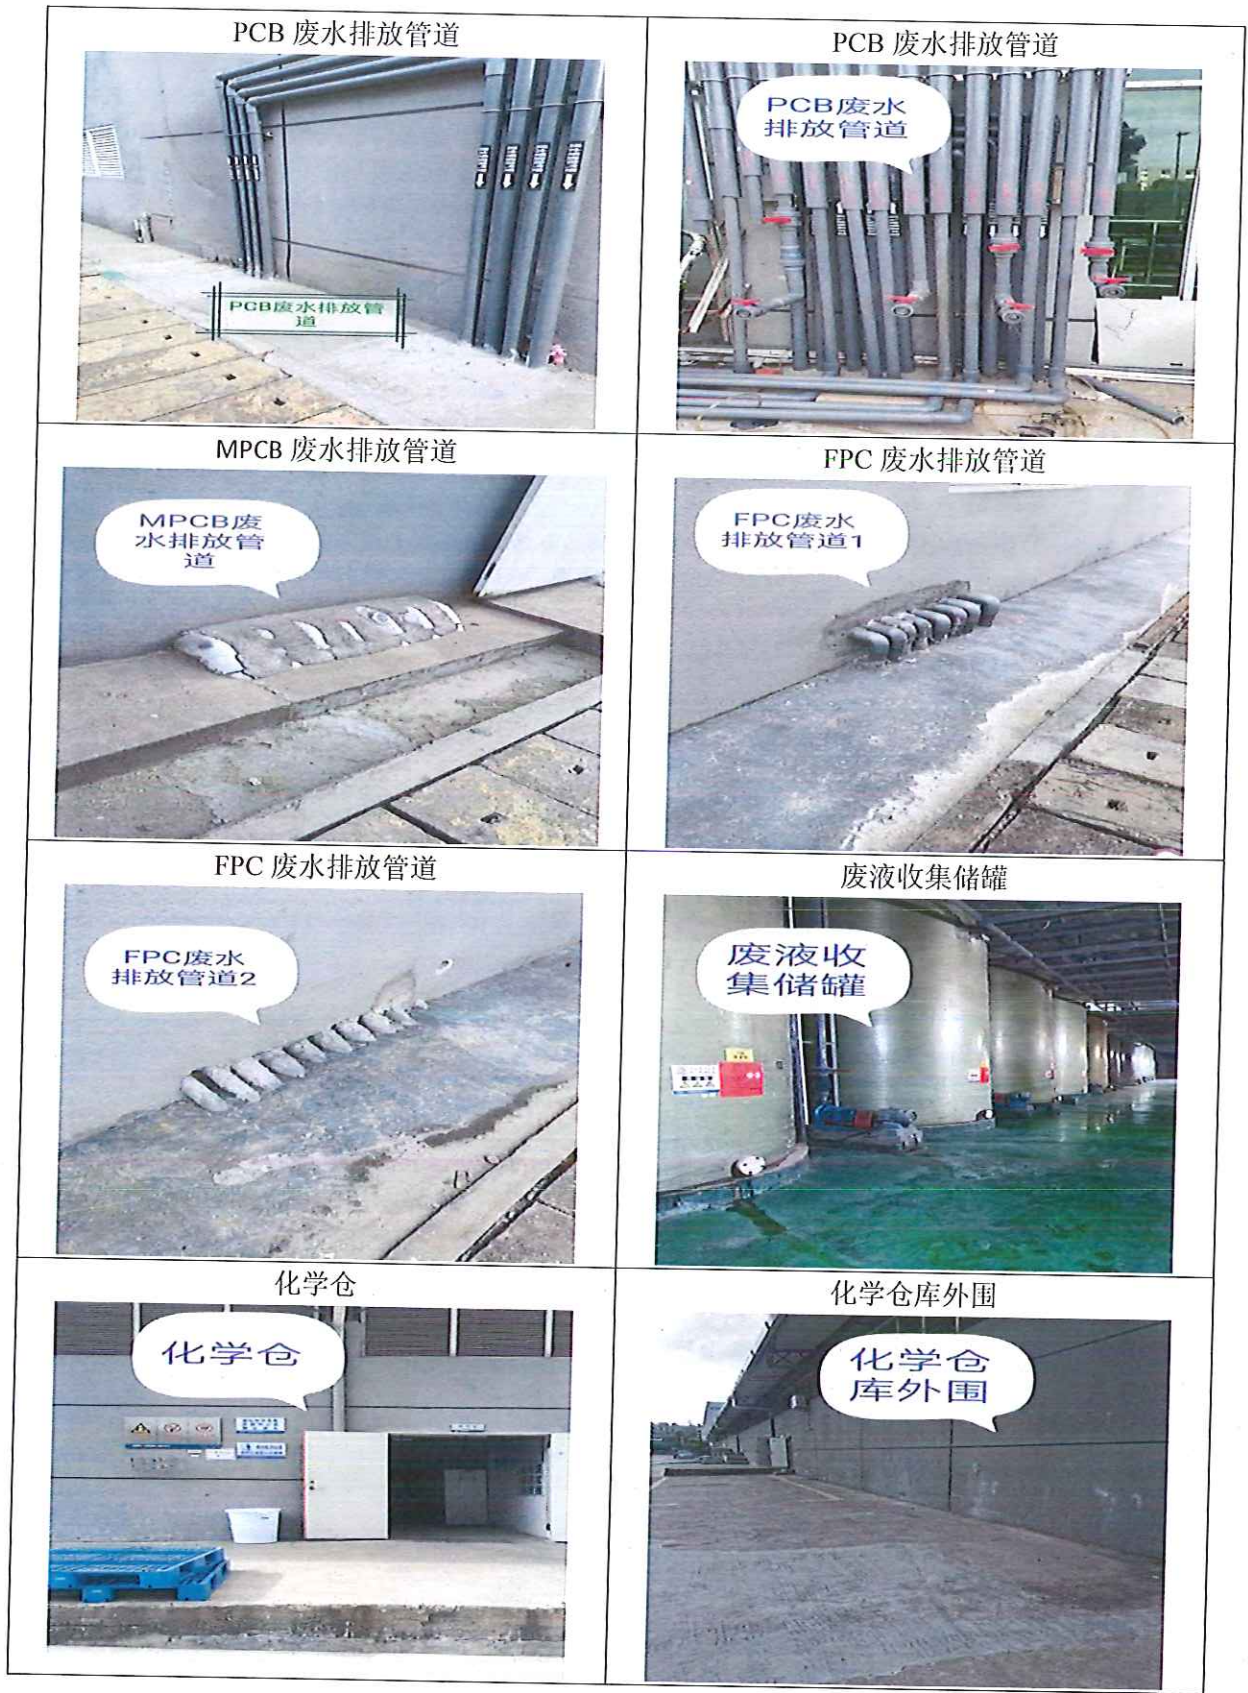
图2.3-1 场地地块现状照片

目前，景旺电子科技（龙川）有限公司正常生产。企业现状照片见图 2.3-1，现状平面布置图 2.3-2。

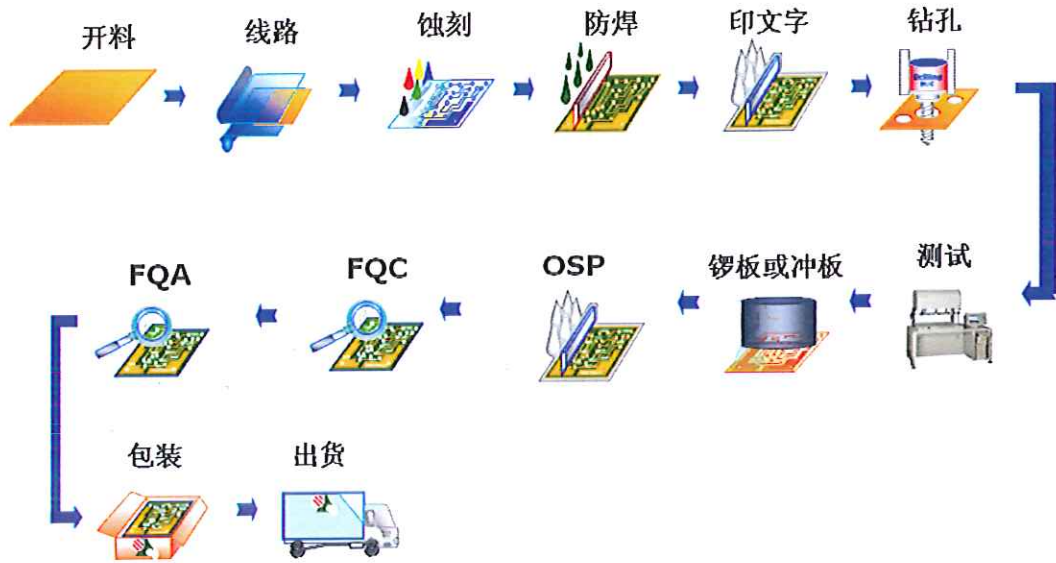
图 2.4-4 金属基线路板生产工艺流程示意图

金属基电路板是由金属基覆铜板(又称绝缘金属基板)经印刷电路制造工艺制作而成。它是由金属基体、绝缘导热层、金属箔组成的金属复合材。根据使用的金属基材的不同，分为铜基覆铜板、铝基覆铜板、铁基覆铜板。本项目采用的是铝基板。金属基线路板的工艺流程详见下图。

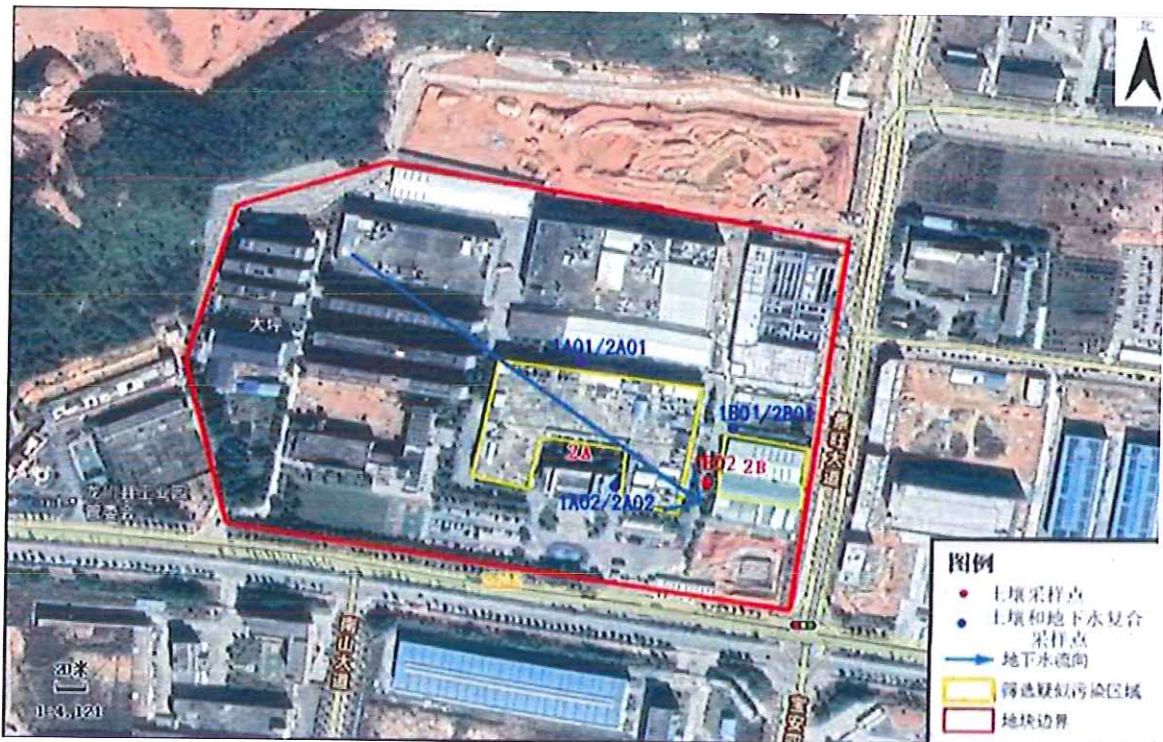
图4.1-1 2020年自行监测土壤和地下水点位图

2020年7月景旺电子科技（龙川）有限公司开展了本企业场地土壤及地下水环境质量自行监测工作，监测结果表明：本企业场地内监测点位（1A01）位于PCB厂房北面外的（第三层3.0~3.9m）铅指标监测数据为835mg/kg，超出《土壤环境质量 建设用地土壤污染风险管控标准（试行）》（GB36600-2018）中第二类用地风险筛选值800mg/kg，其他监测因子均达到《土壤环境质量建设用地土壤污染风险管控标准（试行）》（GB36600-2018）二类用地的标准。2020年自行监测土壤和地下水点位图见图4.1-1。

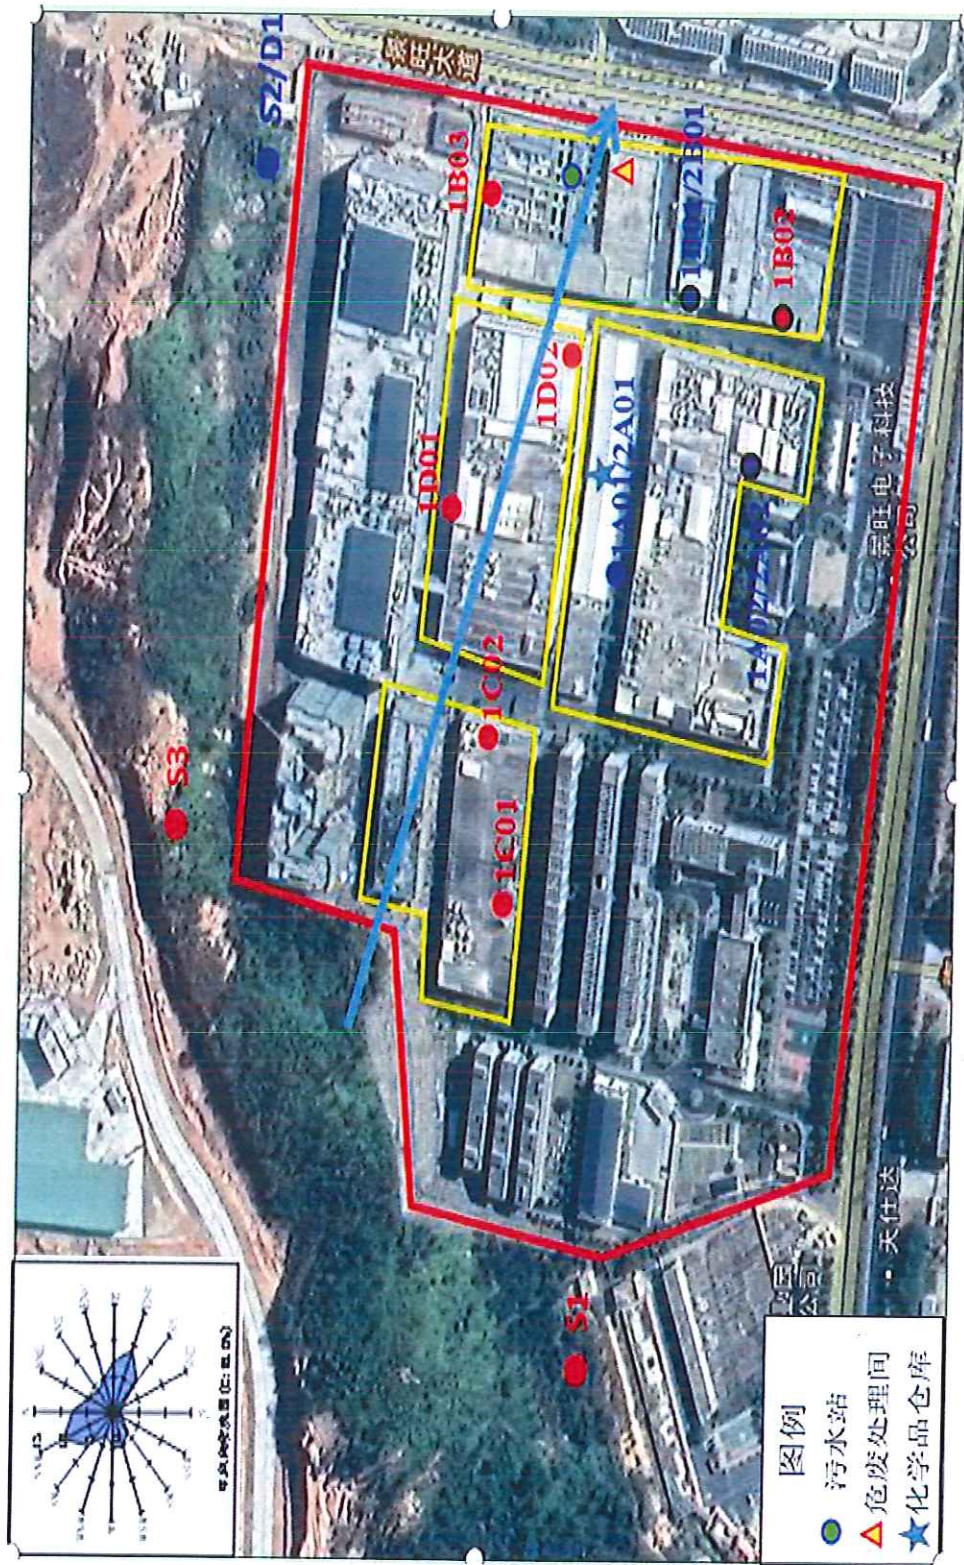
图4.4-1 本项目土壤和地下水监测点位布设示意图

持一致，1A01/2A01 因地下水井已损坏，故该监测点位稍作调整至距离该点位北面 25 米处，具体见表 4.4-1 和图 4.4-1。

另增加 5 个土壤监控点柱状样，扩大监测铅和重金属的分布水平。因此，企业场地内共监测 9 个土壤监控点柱状样，在企业边界外设置 2 个土壤疑似重金属铅污染对比点监测柱状样。

地下水监测布点：每个存在地下水污染隐患的重点设施周边或重点区域应布设至少 1 个地下水监测井，每个企业地块至少设置 3 个地下水监测井，具体数量应根据待监测区域大小及污染物扩散途径等实际情况进行适当调整。本次地下水监测布点与 2020 年自行监测地下水监测点位保持一致。企业场地内共设置 3 个地下水监测点位，并在企业场地边界外土壤疑似重金属铅污染对比点增设 1 个地下水监测点位。

综合以上，则本次调查共布设 12 个土壤监测点和 4 个地下水监测点进行采样监测，覆盖了整个地块及周边，采用专业判断布点法和系统随机布点法，并结合场地现有能满足打井采样的条件进行布点。

图例：□表示项目地边界 □表示布点区域 ●表示与2020年土壤和地下水自行监测检测点位一致 ●表示新增土壤和地下水监测点位 →表示地下水流向
